震 害 特 輯

北 陸 地 震 災 害 調 査 報 告

土木學會主催 北陸地震災害調査報告會記録

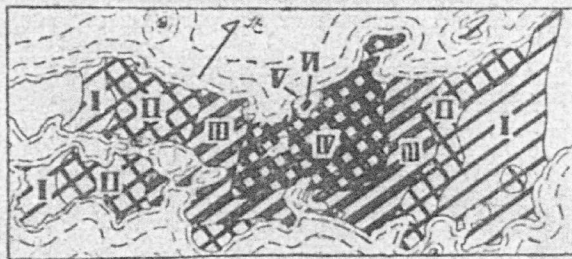
圖一 震度分布圖

今回の地震の被害状況を見て、誰しも氣付くことは、震央付近一帯の震害が激烈であつて、文字通り 100% の家屋倒壊率を示した町が幾つかあつたにかかわらず、その範圍は極めて小さく、そこから少し離れた所は被害が急に減少していることである。圖は今回の地震の震度分布圖である。これを見ると、震央から少し離れると震度が急に減少しているのがよく分る。このように烈震區域だけを見ると特に震害が激烈であつて、地震そのものの規模が非常に大きかつたように見えるが、全體の震度分布を見ると從來日本海沿岸に屢々起つている破壊地震と地震の規模において大體いたと言へる。このことは、軟弱な沖積層の厚く發達した（おそらく數百米に達すると思われる）越前平野の、しかも福井市を中心とした大きな町村が發達した地域の直下に偶々地震が発生したことによるものであろう。福井平野と条件を同じくする他の平野が、將來もしこの種の破壊地震に見舞れたならば、おそらく今回の地
